空压机油止回阀结构缺陷引起的设备事故分析

摘要: 空压机油止回阀结构设计缺陷, 引发了多起空压机设备事故, 严重影响了空压机的正常运行。简介空压机设备事故现象和油路系统流程, 详细分析了油止回阀存在的结构设计缺陷。通过改造油止回阀阀座结构, 弥补了结构缺陷, 使空压机正常运行。最后总结了空压机维护心得。

Analysis of equipment trouble resulted from structural defect of oil check valve of air compressor

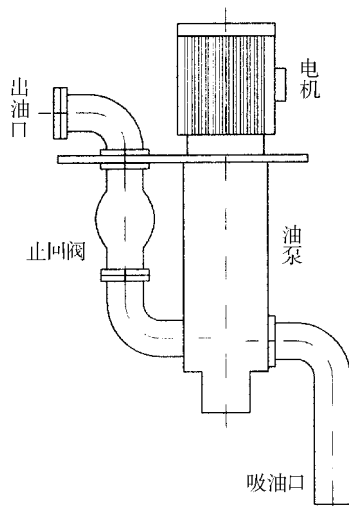
图2 油泵组结构

经螺杆油泵泵出的油经过止回阀出去,止回阀和泵体间配制一个弯头,止回阀出口直接和盖板相连,盖板上的弯头直接和盖板相连,没有配制短节。止回阀为DN80mm,阀体内径为 $\Phi 93\text{ mm}$,与盖板相连处的管道内孔直径同样为 $\Phi 93\text{ mm}$ 。

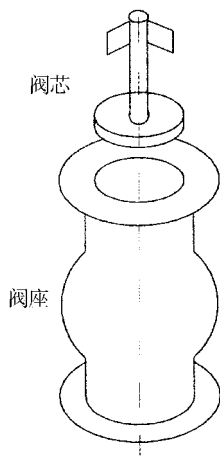
图3 止回阀结构简图

止回阀的结构如图3所示。阀体为铸件,阀芯为铸造黄铜,外圆为 $\Phi 92\text{ mm}$,阀杆上端有三叶导向挡板,起到阀芯被油压冲开时导向的作用。阀体鼓出部分高度为100mm,阀芯行程为50mm。

从止回阀结构分析,出口端没有任何阀芯限位装置,阀芯可以随着油压变化进入管道,如果止回

阀后管道为直管道,阀芯将随油压变化直接进入冷却器,但是从管道配制看,弯头限制了阀芯的游动,阀芯三叶导向挡板最多只能在弯头处卡死。从结构上看,阀芯上端刚好和阀座密封面平行时阀门的截面流通量为最大,只要阀芯上端超出阀座密封面时流通截面将减少,油的流量也将减小;当阀芯平面进入阀座上端直管道时,出口油量接近于零,

此时阀芯三叶导向挡板极易在弯头处卡死，但油压因为有油通过还是存在。所以止回阀的这种结构很容易使人麻痹，是一个严重的结构设计缺陷。

两次齿轮轴颈严重烧伤事故有惊人的相似之处，事故前空压机运行都非常稳定，事故突然发生，拆开检查发现都是缺油引起的。特别是2010年3月4日凌晨突然发生的小齿轮轴颈磨损事故，当时是因为更换了美孚油且油的颜色发生了改变，但是从多次油品化验结果看，美孚油品的化验结果都正常。2009年3月8日，电机轴颈1/3圆周方向损坏，也造成轴承损坏；还有多次轴瓦无故破烂。但由于生产紧张而没有对空压机进行解体检查，分析历次设备事故的断油原因，都是匆忙恢复生产。从此次止回阀的解体结构分析，不能不说多次设备事故与止回阀阀芯游动到超出正常位置有关，止回阀阀芯游动到超出正常位置，造成机组突然缺油或断油，引发严重的设备事故。但是止回阀的这种结构很容易使人麻痹，在油压不变的情况下油量的减少一般不会被发现，进而从缺油这方面去分析事故原因，这才是最严重的危害。
